第182号

大阪北部地震 「危険な塀」

文責 常任理事 武田学

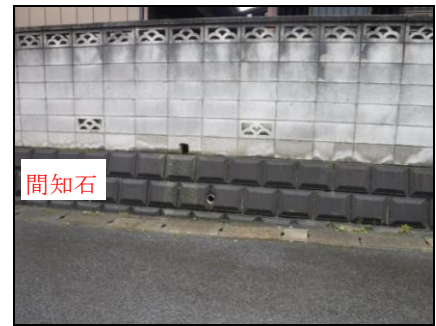
間知石の上にブロック塀 (ブロック塀の基礎は?)

- ① 古い透かしブロックは鉄筋を挿入できないものが多く、最上段は無筋の可能性が高い。
- ② 間知石土留めの上に設置されているので正しい基礎が作られていない可能性が高い。
- ③ 建物との配置で控え壁がない可能性ががあります。

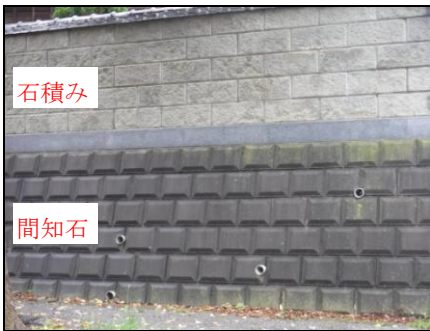
間知石の上に石積み塀 (石積み塀の基礎は?)

- ① 間知石積みの上に鉄筋のない石積がされています。石積み(組積造の規定) 1.2mを超えています。
- ② 間知石土留めの強度が石積み

を想定した強度が確保できているかどうか。いずれも、道路側からの目視なので、断定的なことは言えませんが、危険である可能性が高いものと言えます。

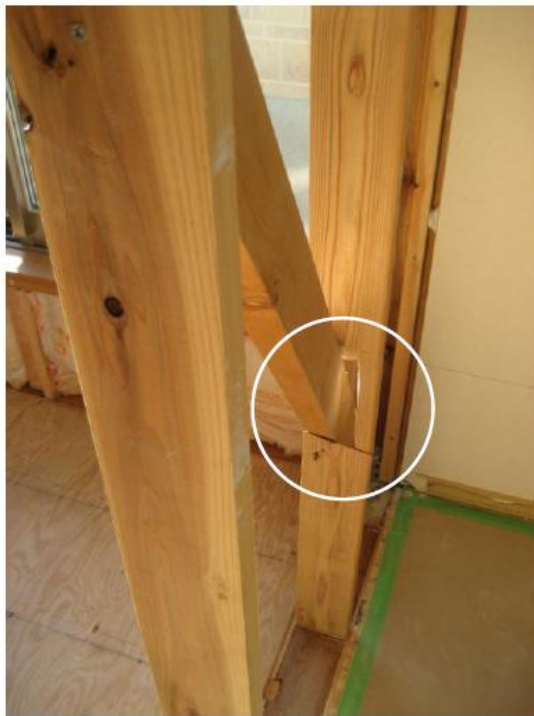
写真1

間柱の欠損と振れ

1. 筋かい取り合い部で間柱を切断(写真1)、更に、間柱に鋸目を入れ切損している。(写真2)
2. 筋かい取り合い部の間柱の欠き取りが大きい。(写真1~3)
3. 振れた間柱材を使用している。(写真3)

壁は、建基法第1条に規定する構造耐力上主要な部分である。JASS11の2(軸組).3(工法)項や支援機構仕様書では、筋かいが見付け平使いとなる場合は、筋かい厚だけ間柱を欠き込むこととしている。これは、余分な欠損をしてはならないとしたものである。

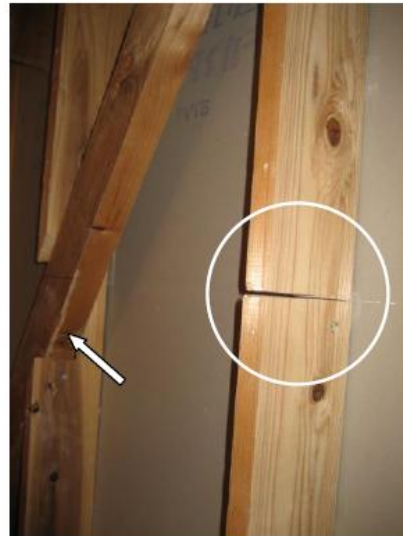
写真2

いたる所で安易に間柱の欠損が行われ、更に、振れた間柱を使い施工しているという問題である。間柱に入れた鋸目は、間柱の曲がりに戻すためのものであるが、補強をしていない。(写真2)
