第188号

建築Gメン日より

陸(ろく)と矩(かね)

文責 理事 蒲生政明
 (建築Gメン 一級建築士)

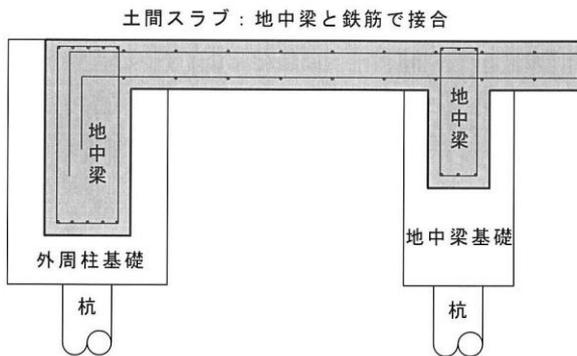
この倉庫の地盤は非常に軟弱であることから、外周柱の基礎下と地中梁の基礎下に杭を打っています。床は基礎及び地中梁が一体となった土間スラブ(耐圧盤)です。

当初の設計図による基礎・土間のイメージ

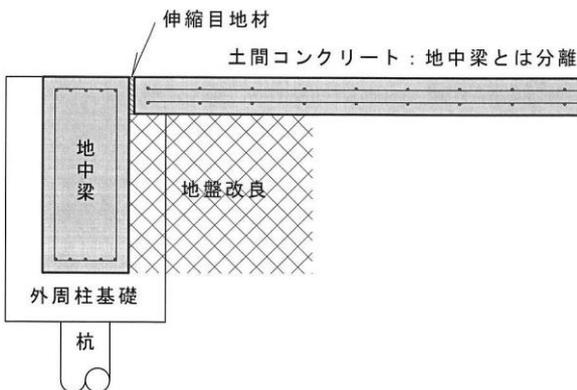
その結果、基礎と分離した土間コンクリートに変更され、地中梁も削除されました。地中梁を削除したことから、地中梁の基礎も杭も削除されています。杭を削除した分を補強するためかと思いますが、土間コンクリートの下は地盤改良工事を行うと説明しています。構造耐力上重要な部分を徹底的にそぎ落とした結果、予算の問題をクリアしたというのが真相だったのです。

しかし、土間コンクリート下の地盤改良工事を行ったのは、実際には

外周部付近だけだったのです。設計変更に加え、変更後の内容もさらに変更していることとなります。

この地盤は腐植土を含む深い粘性土で、地下水位が高い、泥沼のような地層です。このような地盤に、基礎と切り離し、地中梁の補強もない、単なる鉄筋コンクリート板を置いただけなので、沈下するのは当然のことです。

変更後の基礎・土間のイメージ

結局、当初の土間スラブに造り直すことになったものです。

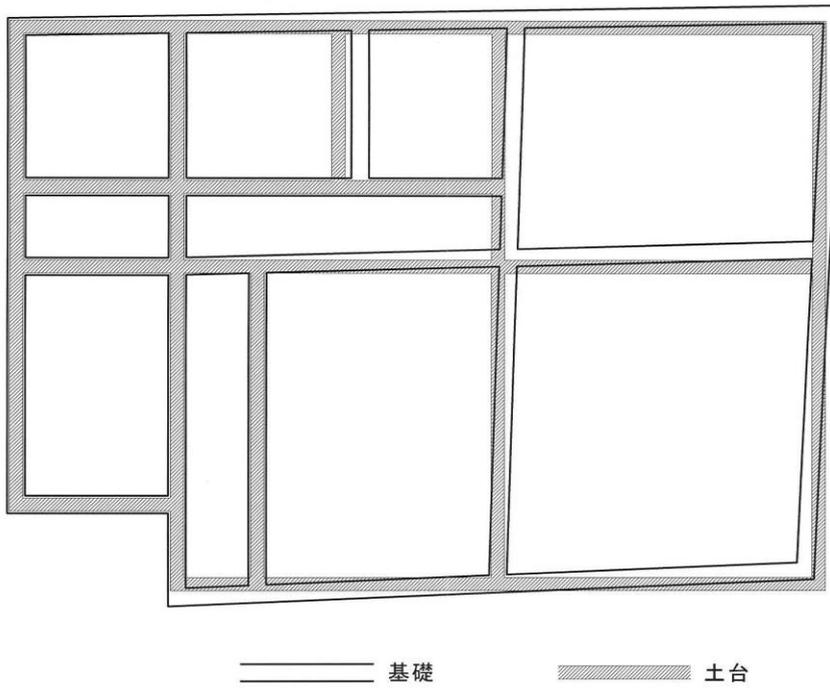
調べてみると事実でした。基礎と土台の位置が一致していません。建物本体は平面寸法が設計図と一致し、出隅・入隅がすべて直角であることから、基礎の位置が誤りであることが分かりました。

基礎の一部が狂っているのではなく、約半分がバラバラに狂っています。平行四辺形ではなく、台形と菱形が混在するような、不規則な形状です。

基礎と土台の位置がずれている状態

結局、1階部分を解体し、基礎立ち上がり部の増し打ちと増設により解決することになりました。著しい不陸が発生した倉庫にしても、土台と基礎が一致しない住宅にしても、にわかには信じがたい話です。このような建物は、極めて稀
