## 第 189 号

NPO 法人建築Gメンの会  
〒154-0001

### 《建築Gメンだより》 上棟後の検査は重要

### □実例欠陥建築集・木造編

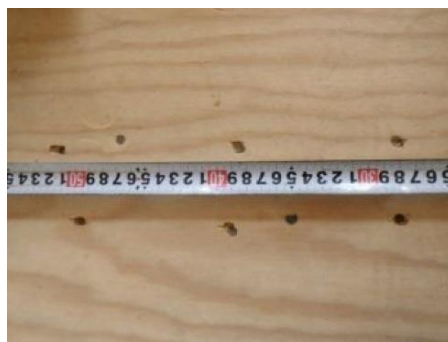
写真①

・住宅金融支援機構監修 木造住宅工事仕様書等に記載された、根太を用いない場合の構造用面材による床組仕様は、構造用合板で厚さ24mm以上とし、N75釘(軸径φ3.4mm、長さ75mm)を用い、間隔150mm以下で平打ち固定するよう規定されている。しかし実際に使用された釘は、ワイヤ連結釘(軸

径φ3.1mm、長さ75mmのスクリュール釘)のため、床倍率が不明で床の剛性評価ができない(床剛性は明らかに不足している)。(写真①、②)

この指摘に対する是正案として、鋼製火打ち金物による補強方法(床

- ・床組補強伏図に記載された鋼製火打ち金物は合計29箇所、支える2階床面積は  $77 \text{ m}^2$ 、 $77 \text{ m}^2$  / 29箇所  $\parallel$   $2.66 \text{ m}^2$  で、 $3.3 \text{ m}^2$  以下のため床倍率は  $0.3$  となる。

- ・従って、設計図書に記載された床倍率  $3.0$  を満足しておらず、設計当初の床剛性が確保されていない。すなわち、地震時及び風圧時の必

要な構造耐力が減少し、設計図書に違反しており、安全性が損なわれている。

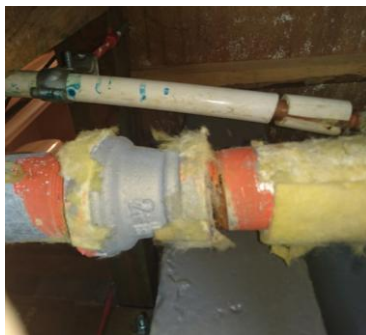
写真①

覆われていた断熱材を取り除き発見できた漏水寸前の雑排水管。

(写真①)

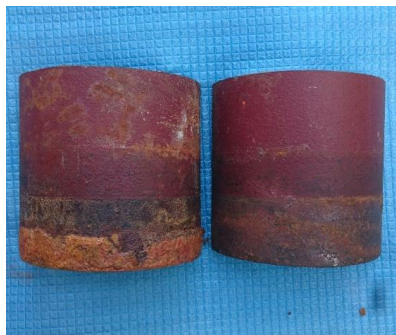
写真②

铸铁管継手に接続されていた D V L P 管。継手内に挿入されていた部分は錆が発生していた。(写真②)

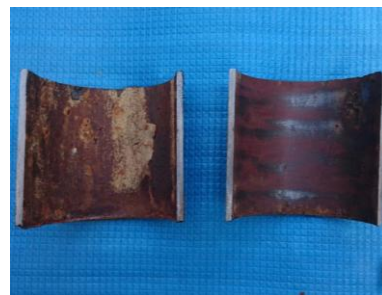
写真③

写真②の管を伐開したもの。継手挿入部分に多少の減肉があったものの、それ以外の物理的劣化は見られない。(写真③)

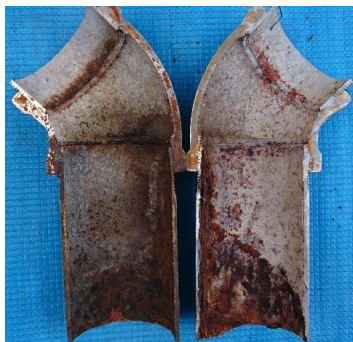
写真④

この写真は通気管で、管種は炭素鋼管である。継手挿入部の錆が甚だしく上部継手も錆が見受けられる。甚だしい錆部分における剥離した錆が污水管に落ち込み、污水横主管の底部に堆積し、排水不良の原因になると思われる。(写真④)

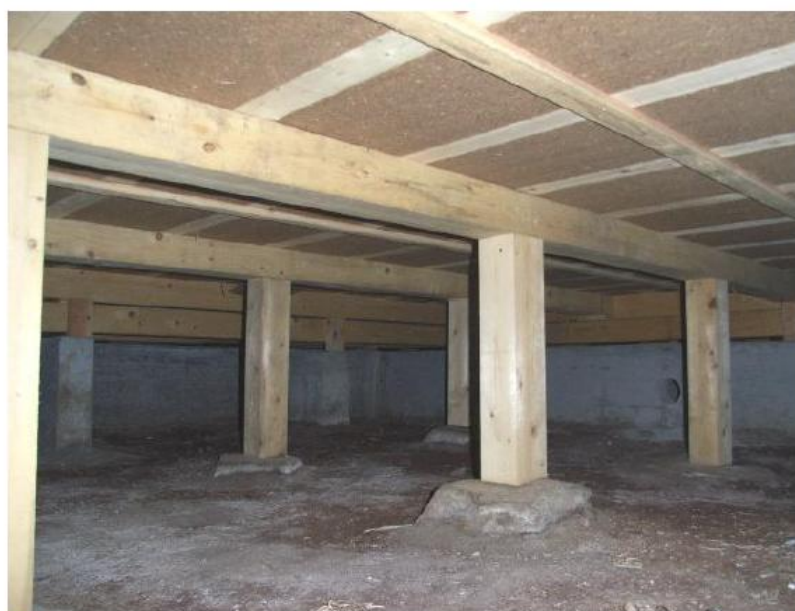
写真 1

床つかに根がらみの施工がない。  
 JASS11 の 6(床組).3(工法)項、公庫仕様書  
 5.8.2(床づか).3.に違反。

床は移動荷重や衝撃荷重を受ける。床の荷重を支えるつかが つか石から浮き上がったり、移動したりしないよう、つか相互を繋ぐ根がらみを設ける必要がある。

JASS11 の 6(床組).3(工法)項、公庫仕様書 5.8.2(床づか).3.では、床つか下部はつか石に突きつけとし、根がらみを床つかに添え付け釘打ちすることとしている。
