## 第 205 号

NPO 法人建築Gメンの会

《建築Gメンだより》  
建築Gメンとしての活動  
19 年を振り返って

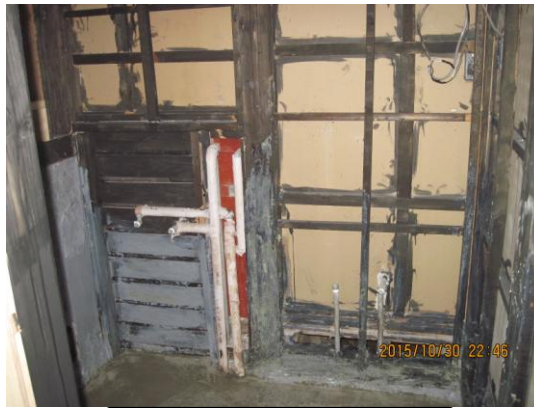
形のなくなった柱や土台

浴室内は、ユニットバスを設置するというで既に壁や天井を解体し、骨組みだけの状態になっていました。骨組みは腐朽し原型を留めない状態になっている。そこに、黒色のキシラデコールを塗っているため火事場の後の様な状態でした。本来であれば、構造部材の交換や補強を提案すべきであるが、彼らには、そんな知識は持ち合わせてい

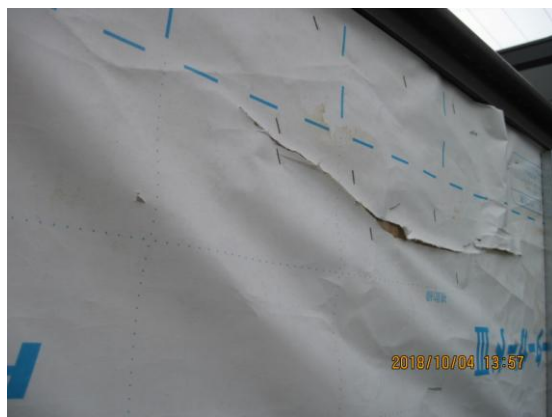
外壁の問題点は、メーターモジュールの既存建物に対し、縦胴縁の位置があつていないこと。外壁下部のスターターの取り付けがないこと。縦胴縁の留め付けが少ないこと。防水紙の縦横の重ねが少なく、破けた防水紙をそのまま張っている所が、複数箇所あること等々。

破れたままの透湿防水シート

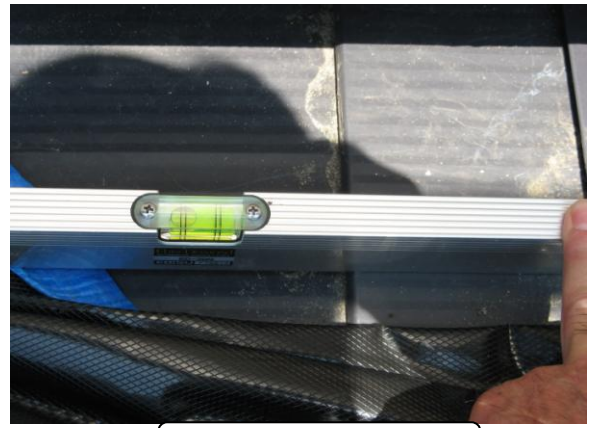
←軒先側 棟側→

これは、平屋部分の洋室の天井に雨漏りがしたため、業者に見てもらったところ、屋根の重ね葺きを勧められて屋根をふき替えたにも拘わらず、雨漏りがしたという事例です。この建物の屋根は、1/10という異常な緩勾配の屋根です。この屋根に、業者のオリジナル商品であるガルバリウム鋼板の屋根材を平葺きしたものです。この商品は、2.5/10勾配以上に用いる屋根用の商品ですが、この緩勾配の屋根に葺いたため屋根板自体が逆勾配となり、雨水が逆流したのが雨漏りの原因です。

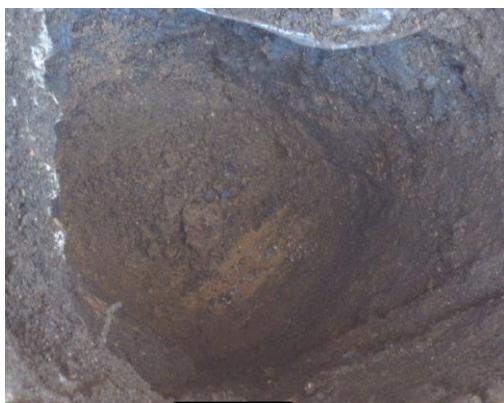
試掘孔

設計し工事監理をした一級建築士は、試掘をして、建築基準法施行令第 93 条のローム層  $50 \text{ kN/m}^2$  を確認したという。しかし、地図で見ても大昔の河川の跡と思われることから、地盤面下 1 m まで試掘をした所、出てきたのは大きな石や碎石、木片やロームなどが混在する盛土であつた。

その後、スウェーデン式サウンディング試験をした所、地盤面下 8 m まで自沈する軟弱な地盤であつた。一級建築士の言う「試掘をし、ローム層を確認した」というウソがばれてしまった例です。

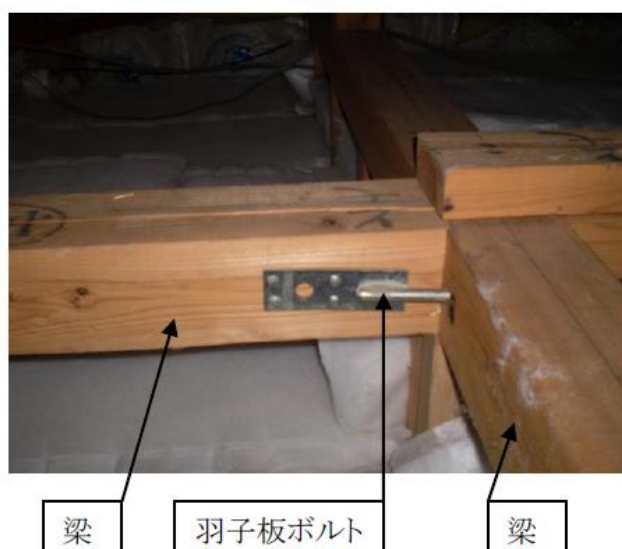
羽子板ボルト(写真 1)・火打金物(写真 2)が適切な接合方法で緊結されていない。施行令第 47 条 1 項に違反している。

写真 1 の羽子板ボルトは六角ボルトで接合し、写真 2 の火打金物はスクリューボルトかコーチボルト等で接合する仕様になっているが、本件では釘だけの接合であった。

施行令第 47 条 1 項では、「構造耐力上主要な部分である継手又は仕口は、ボルト締め、かすがい打、込み栓打その他の構造方法によりその部分の存在応力を伝えるように緊結しなければならない。」とあり、これに違反している。また、施行令第 1 条三号において、梁、及び火打材は、構造耐力上主要な部分として定められている。
