第209号

昨今の異常気象

「排水管と水害について」

□実例欠陥建築集・木造編

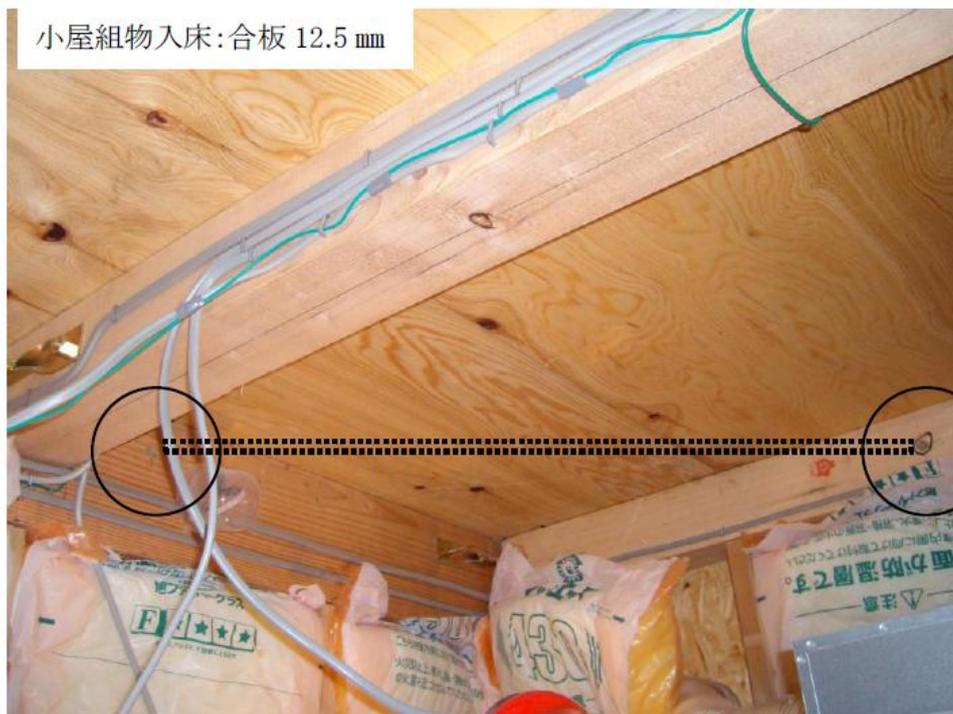
08033

火打梁

年度 2008年完成(2008年調査)
場所 千葉県流山市
構造 木造在来軸組工法
階数 2階
延べ面積 104 m²
用途 一戸建ての住宅

瑕疵の特徴

施行令第46条3項で規定する火打梁の取り付けが欠落している。(点線)

梁には、火打梁取り付け用のボルト穴(○内)があいているが、現状は、火打梁の取り付けは行なわれていない。(この床は剛床ではない)

火打梁は、骨組(梁、胴差等の横架材)の接合部を固める目的で用いる部材であり、施行令第46条3項に『床組及び小屋ばり組の隅角には、火打材を使用…』と規定、JASS 11 や支援機構仕様書にも、取り付ける場所、及び施工方法を記載している。
