## 建築Gメンだより

## 耐震補強の話

文責 理事 蒲生政明  
(建築Gメン 一級建築士)

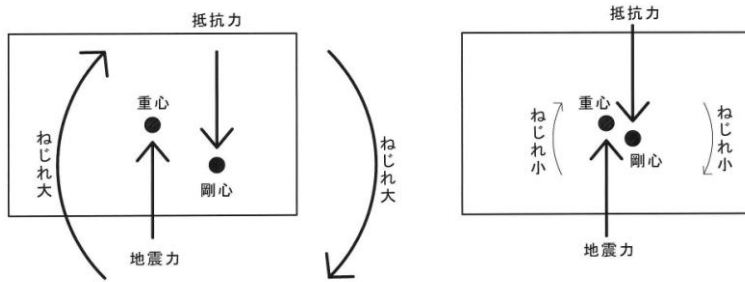
偏心率とは、階ごとの、建物の重さの中心点である重心と、建物の強さの中心点である剛心のずれの程度を言います。重心と剛心が一致すれば、地震力でねじれは起こりませんが、重心と剛心が大きく偏心すれば、剛心のまわりを回転するモーメントが発生し、建物にねじれを発生させます。

重心と剛心が離れると、剛心を中心にねじれが発生

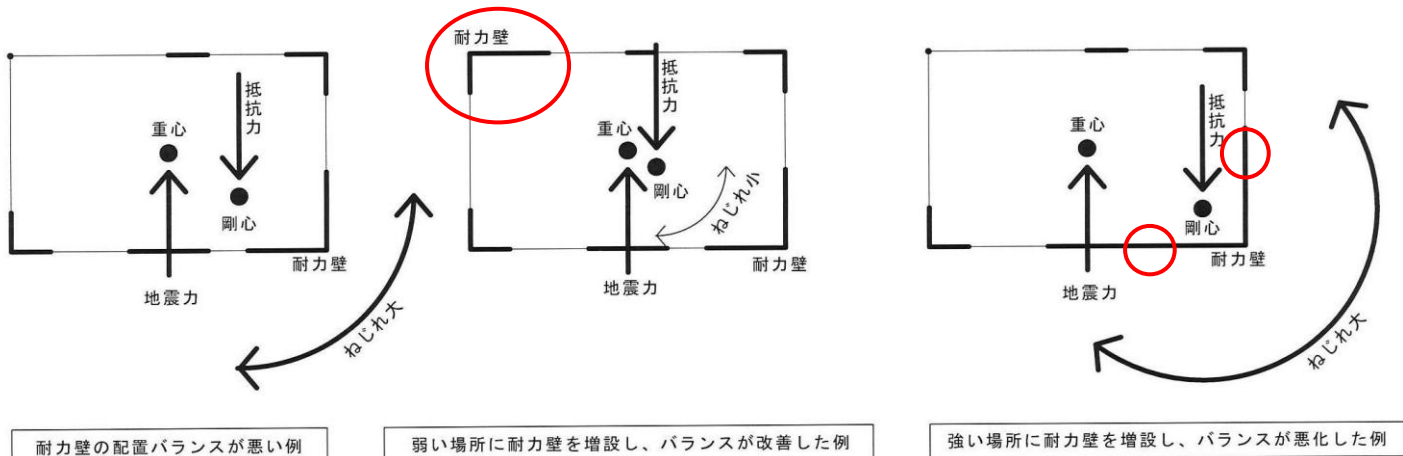
この住宅は、1階南側に耐力壁がほとんど無い大きな空間があり、2階が東側に載っているというバランスの悪い配置です。

茶の間と祖母の部屋は1階北西側にあり、この部分に耐震補強を行っています。その結果、北側の耐力壁が増設され、南側の耐力壁とのバランスが悪化しています。また、西側の耐力壁が増設され、2階が載る東側とのバランスが悪化しています。つまり、元々耐力壁が少ない部分の反対側に耐力壁を増やしたことにより、耐力壁のバランスが余計に悪くなったということです。

耐力壁の配置バランスが悪い例

弱い場所に耐力壁を増設し、バランスが改善した例

強い場所に耐力壁を増設し、バランスが悪化した例
