## 8 2 号

NPO 法人建築 G メンの会  
〒206-0025

建築 G メンだより

「欠陥住宅は何故

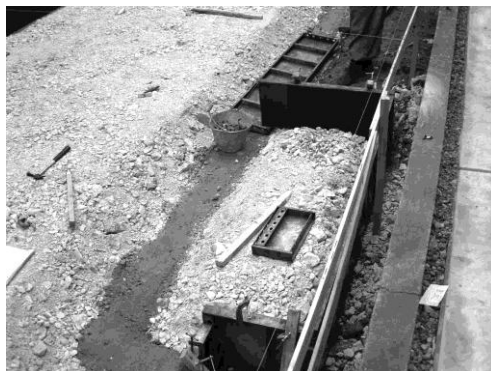
当該敷地では、スウェーデン式サウンディング試験による地盤調査を行っている。報告書によれば、「全層に 30 kN 未満の軟弱層で、自沈層または、それに近い軟弱層が見られ、何らかの対策が必要」と報告し、その対策として「深層地盤改良」を提案している。ところが、現状は、提案を無視し、安易にベタ基礎で施工されている。

さらに、基礎工事の写真をみると、

既存建物の解体の際に攪乱した地盤に、ほとんど根切り (掘削) をすることなく、地業として碎石を敷き込み、そのまま基礎を施工している。

攪乱した地盤上に基礎工事

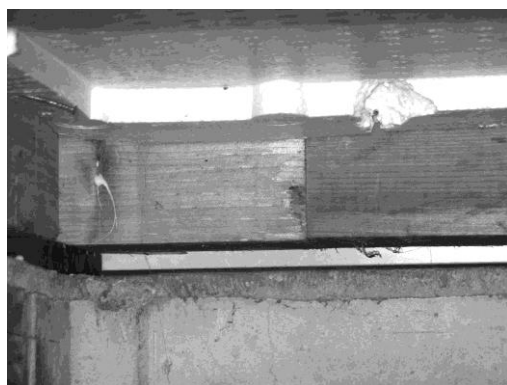
基礎パッキンとアンカーボルトの欠落

しかし、現状は、基礎パッキンを必要とする箇所、いわゆる荷重が集まる箇所、アンカーボルトの締め付け部、土台の継ぎ手部などへの設

置が欠落、更には、間隔が遠いなどの施工が行われている。

これは、工務店が基礎パッキンの設置基準を理解していないこと、従って、下職(下請けの職人)に対して指示・指導が出来ないばかりか、下職が誤った施工をしても良否の判断、指摘が出来ないのである。

基礎パッキンの欠落は、耐震上は勿論のこと、時間の経過とともに建物の歪みを招くこととなる。

しかし、現状は、必要とする箇所に設置がない、更に、アンカーボルトが芯ずれを起こし、土台から外れたままなど、目を覆いたくなる状態で建物が完成している。

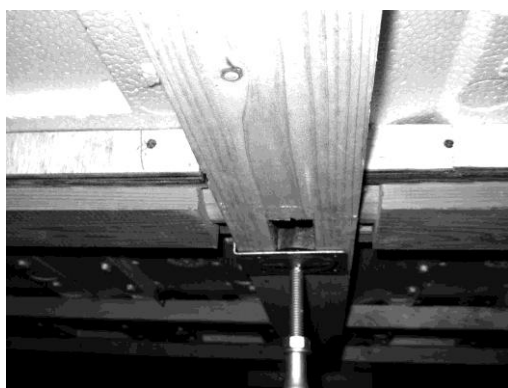
ある調査で床下に潜ったところ、土台大引材に複数の材種、複数の寸

法の部材が使われ、更に、至る所に、不要な仕口掘りや、不要なほぞ穴が散見された。これは、再利用材が使われたことは明白であり、建築業者として、行つてはならない論外な行為である。

古材の使用(欠損材)

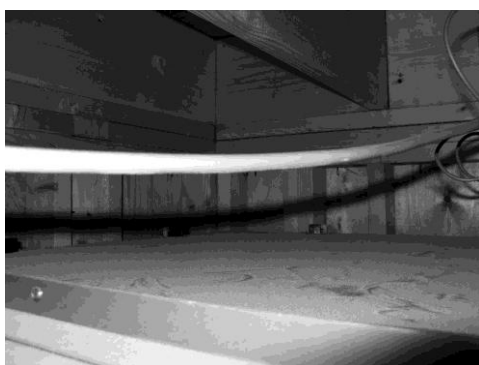
耐力壁の構造用合板の欠落

壁は内・外部共に構造用合板を張る設計である。相談者が入居後に建物の揺れに気付く、自分なりに図面を検証したところ、建物内部の耐力壁の構造用合板が全て欠落している

調査の結果、両面の耐力壁は、階段や設備機器の取付いている壁については、一方から、一枚目のダイライトをスタット(縦枠)の間に切り張り、残る一枚をスタット面に張っている。同じく、狭小室もダイライトの持ち込みが出来ないため切り張りを行っている。

構造用面材の切り張りについては、行政と協議の結果、有効な耐力壁としてカウントすべきでないという同一見解を得ている。

さらに、欠落した耐力壁の内、浴室など、ユニットバスの脱着を伴う箇所のダイライトの施工は行われていなかった。従って、現状の保有耐力は、必用耐力に対して、一階の Y 方向については 0.822 しか保有していない。
