# 第97号

NPO法人建築Gメンの会

「東日本大震災と

木造住宅」

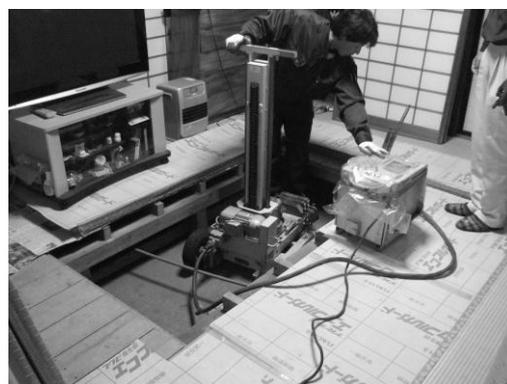
この建物は、柱・壁の垂直度が隣家の方向に一メートルに対し十五ミリメートルほど傾いています。床の

水平度は一メートルに対し三十七ミリメートルほど傾いており、これらの傾きは生理的限界を超え、倒壊

この住宅は地盤調査の結果、深さが約二メートルまで自沈層が存在

既存住宅の床下の地盤調査(山形)  
(スウェーデン式サウンディング試験)

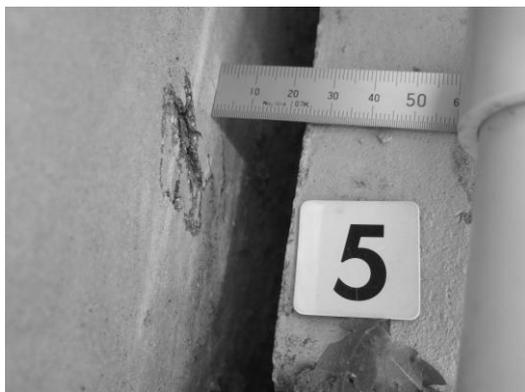
布基礎とテラスの接合部に開いた隙間(郡山)

建物の現状は、一階の多くの壁に幅一ミリメートルを超えるひび割れや隙間が生じ、二階には幅〇・五ミリメートル以下のひび割れが若干生じています。壁や床の垂直度は、一メートルに対し二ミリメートル以下の傾きであり、建物の沈下や変形は認められませんでしたが、問題は、テラスやウッドデッキが沈下し壊れたことです。建物外周の基礎とテラス接合部に約二、四センチメートルの隙間が生じ、バルコニーの柱がテラス上にあることから、テラスとともにバルコニーの柱が約三センチメートル外側に移動しています。その結果、バルコニーの一部が損壊してしまいました。ウッドデッキは、地盤の沈下と移動により損壊しています。また、エコキュートの貯湯タンクユニットが倒れてしまいました。この貯湯タンクユニットは転倒防止金具を取り付けていません。担当した工事業者は転倒防止金具を取り付ける義務はないと主張しています。しかし、エコキュートには転倒防止金具が付属しており、工事説明書には、貯湯タンクユニットは上部を壁に固定するよう指示さ

れていました。安全のため、必ず二箇所を固定することとあります。改めて周辺を見回しますと、貯湯タンクユニットの据付け工事は、アンカーボルトと脚固定金具だけというのが実に多いことに気がつきます。この建物は、基礎部分については注状改良工事を行ったことで沈下現象は生じませんでした。建物より外側の敷地部分が軟弱地盤のままであることから、テラスやウッドデッキが沈下現象を起こしたものです。

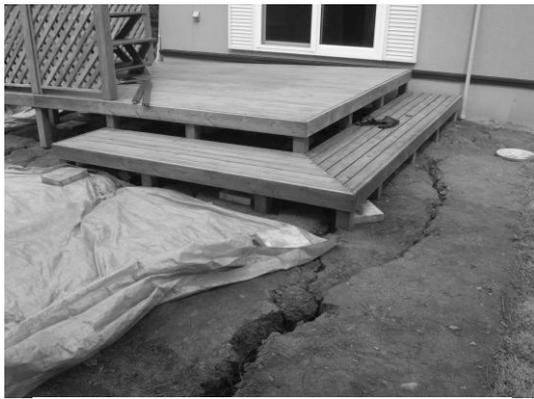
沈下・移動したウッドデッキ(郡山)

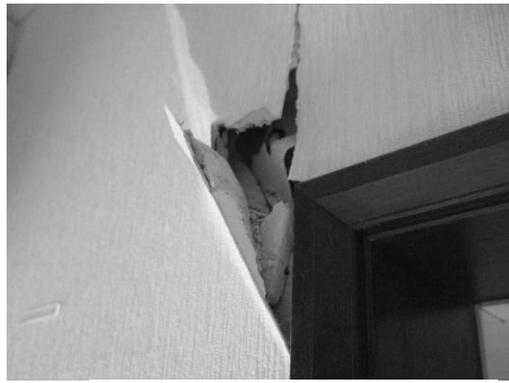
福島市内で、地震保険の全損に該当する住宅を調査しました。福島市は震度5強です。木造二階建てで、地盤は良くありません。過大な沈下に注意を要する軟弱地層が、敷地の南側が深さ二メートル前後、北側が五メートル前後まで分布しています。南側が浅く、北側が深いことから、この敷地の地盤は均一ではないことが分かります。この地盤に建つ建築物は、北側にかけて沈下する可能性が高いと思われます。現状は正にこのとおりに不同沈下が起きてしまいました。

スウェーデン式サウンディング試験の目的は地盤の支持力評価とともに、地盤の不均一性をチェックするために行うものです。本件建物に不同沈下が発生した誘因は確かに地震による揺れですが、適正に基礎形式を選定し、新耐震基準で設計を行った木造住宅は耐震5強でこのような状態にはなりません。真の原因は、地盤調査におけるスウェー

デン式サウンディング試験の結果を適正に判断することなく、行うべき地盤補強を怠ったことによるものです。

室内壁の破損状態(福島)

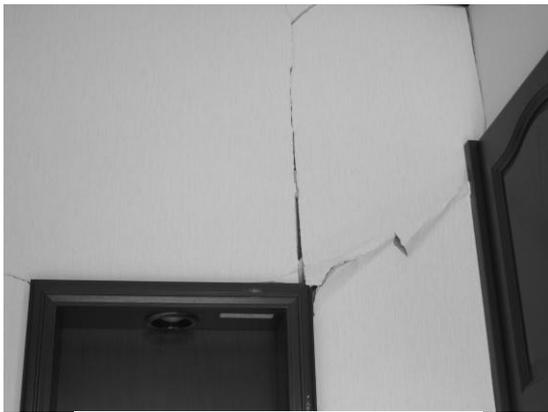
仙台市内で、一階部分の外壁と内壁が破損した住宅を調査しました。仙台市は震度6弱です。木造二階建てで、地盤は良好です。建物の現状は、一階において多くの外壁と室内壁が破損し剥落しています。二階は

幅〇・五ミリメートル以下のひび割れが若干生じている程度です。壁や床の勾配は、一メートルに対し三ミリメートル以下を示しており、建物の沈下や変形は認められませんでした。

室内壁の破損状態(仙台)

した。契約図面の耐力壁量(筋かい)に比べ、確認申請書の耐力壁量が少ないのです。建築基準法施行令で定められた計算式と比較すると、契約図面では基準の二・三二倍、確認申請では一・〇三倍となっています。

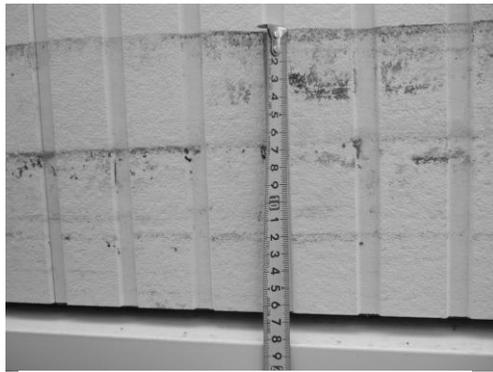
建物には津波による浸水の痕跡が残っています。外壁下端の水切りから十八センチメートルまで浸水していることから、基礎パッキンの隙間から流れ込み、床下は水が満杯状態になったと思われます。現状は

津波による浸水の痕跡(石巻)

壁および天井の断熱材はグラス  
ウールでした。これらは、防水気密  
シートによる袋入りであることか  
ら、壁下部の浸水に対しても壁断熱  
材への吸水被害は防ぐことができ  
たものと思われれます。念のため、全  
ての断熱材について含水率の測定  
を行いました。その結果、全てが乾  
燥状態にあることから、浸水による  
影響はなかったものと思われれます。  
今後、床下の汚泥を拭き取り、消毒  
を行い、改めて防霉・防蟻措置を行  
うよう助言いたしました。
