## 第148号

### 《建築Gメンだより》 悪質リフォーム の新手口

## 口実例欠陥建築集・木造編

### 鉄筋のかぶり厚さ不足・べた基礎の断面不足

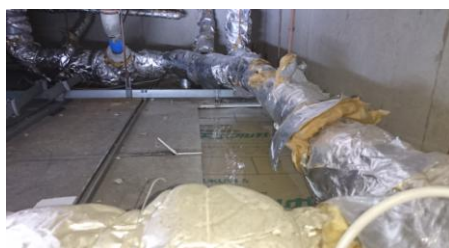
この写真は、築 50 年経過した天井内鑄鉄管の漏水を、7 ヶ月前に応急処置を施して、早急に対処するように注意をしていた案件。このように、階下の被害が大きくなる前に、老朽化した配管は早期に対処をしなければならぬことを認識しておいてもらいたい。

に、老朽化した配管は早期に対処をしなければならぬことを認識しておいてもらいたい。
