第155号

NPO法人建築Gメンの会

建築Gメンだより

「塗り壁にご注意」

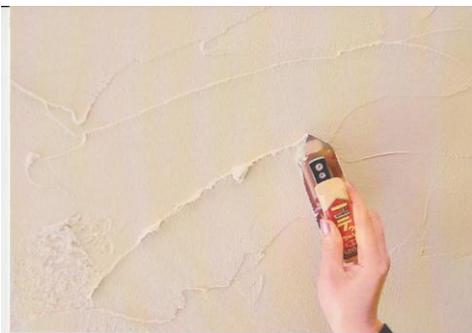
参考写真(珪藻土を塗っている状況)

このお宅は非常に凝った造りであり、吹き抜け・勾配天井に、壁と天井は珪藻土塗りと板張りで統一されています。この壁の大部分に大小のひび割れが発生していました。特に、リビングの吹き抜け周辺にひび割れが多発しています。家族団欒の場であり、来客も来られる、いわば住宅の顔であるリビングの壁にひび割れが発生し、一部が剥落して

いるのです。空間デザインと仕上げ素材が合致した素敵なりビングです。その分、凹凸とひび割れが目立ちます。

塗り壁にひび割れが多発する原因は、一般的に下地となる石膏ボードの施工方法と塗り材の施工方法に分けられます。調査の結果、軸組み(筋かい)計算書による耐力壁量に問題はなく、剥離した珪藻土部分に施工方法の問題は見られません。残る問題は、塗り壁の下地となる石膏ボードの施工方法です。

すでに珪藻土塗りが完了している壁では、その下の胴縁間隔や石膏ボードのビス留め間隔を確認することができません。しかし、強力なボタン型磁石によって、珪藻土の上からビスの位置を特定できるので、胴縁間隔や石膏ボードのビス止め間隔が分かります。その結果、このお宅の壁下地の石膏ボードの施工は、間柱の間隔が455mmで適合しているものの、胴縁が未設置で不適合、ビス止め間隔が周囲、中間部に250〜600mm程度と非常に広く不適合という結果でした。

このお宅は平面・立面とも形状が複雑で、大きな吹き抜けと斜め天井で構成されています。吹き抜け部の壁面は高さが八メートルと高く、加えて開口部がたくさんあります。その結果、この部分の躯体の剛性は低い状態にあります。この状態に、

胴縁が未設置でビス留め間隔が非常に広いのですから、石膏ボードの固定強度も非常に低い状態にあります。この壁面を押すと大きくたわみ、叩くと大きく振動します。

珪藻土の塗り壁にひび割れが多発した原因が石膏ボードの施工方法にあることを認めた施工者は、石膏ボードと塗り壁の全部をやり直すことになりました。天井の漆喰塗りにもひび割れが生じており、調査の結果、野縁の間隔が455mmであり不適合、ビス止め間隔も250mm程度で不適合でした。したがって、天井も石膏ボードと塗り壁の全部をやり直すことになりました。
