## 第 171号

NPO 法人建築Gメンの会

## 「訴訟になったある欠陥住宅の結末」(その2)

## 浴室の防水不備による漏水と浴室周辺基礎への漏水

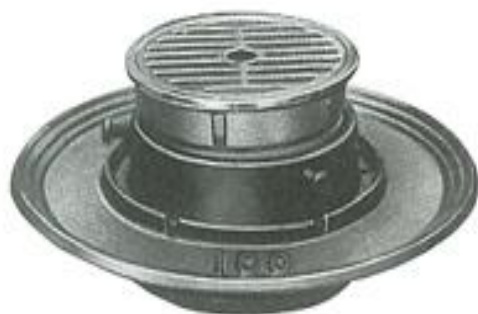
湿式（防水）排水金物の姿図

排水金物には、乾式（非防水）と湿式（防水）の大きく二つに分かれる。乾式は、一般的にどこにでも使用されるもので、湿式は、取り付け位置が水を使用する場所に用いられる。住宅では、一般的には、付いていないものである。何故なら、流しなど元々、排水金物が付いたものを設置するだけだからである。

違いは、「防水受け皿」が付いているか否かである。万一、床に染みこんだ排水があったとしても、中間に設けられた受け皿に流れ込み排水することが出来る。

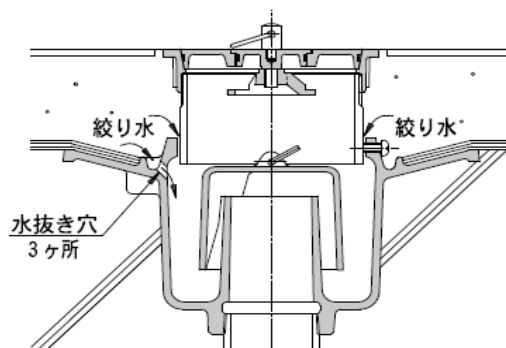
湿式排水金物の断面図

つづいて、左は、湿式排水金物。

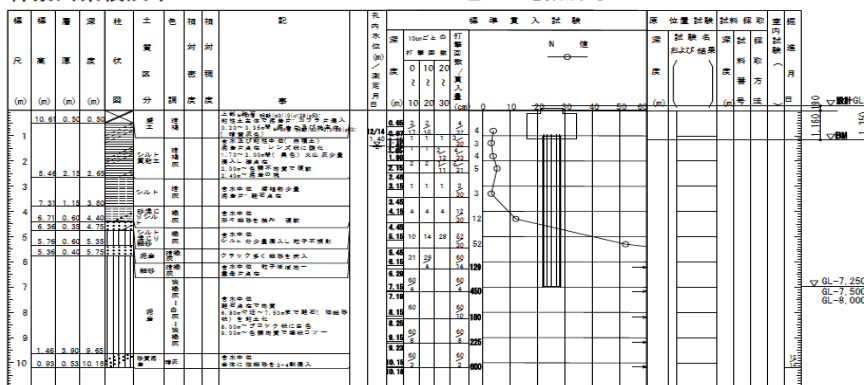
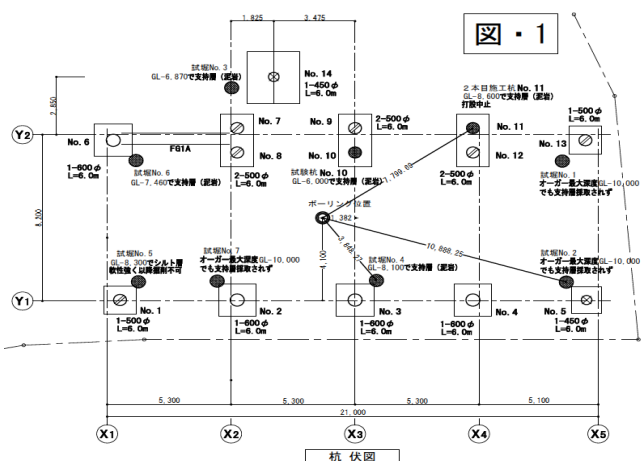
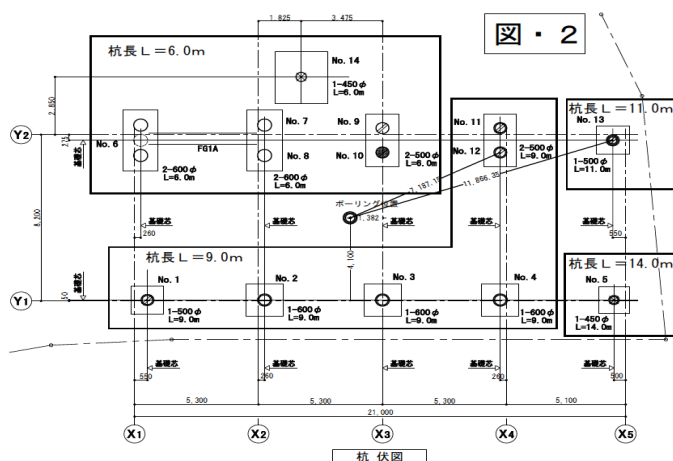
### ボーリング No. 1

今回紹介する工事では、設計時までの地盤調査結果はボーリングNo.1(資料参照)のデータのみでした。地表面下5.0mでN値50以上の泥岩層が5.0m以上確認できて、ボーリング位置より建物4隅まで水平距離で1.0m程度です。ちゅうちよなく杭長を6.0mとし、設計を完了して工事着工しました。

2. 2本目の杭は1本目の杭より5.1 m離れた位置。掘削をGLから8.60 mまでしても支持地盤が確認できず掘削中止。

3. 支持地盤を確認するための7か所の試掘を本来の杭芯より1.0 mほどずれた位置で行い、2か所ですぐれた位置で支持層を確認でき5か所で確認できなかった。

4. 杭芯より1.0 m離れた位置でも支持地盤の傾斜が予想されたので、すべての杭芯位置において標準貫入試験を行ない支持地盤を確認することとした。
