建築Gメンだより

「ヒートブリッジ (熱橋)」を  
ご存知ですか?

文責 理事 蒲生政明

### 柱の割れと反り

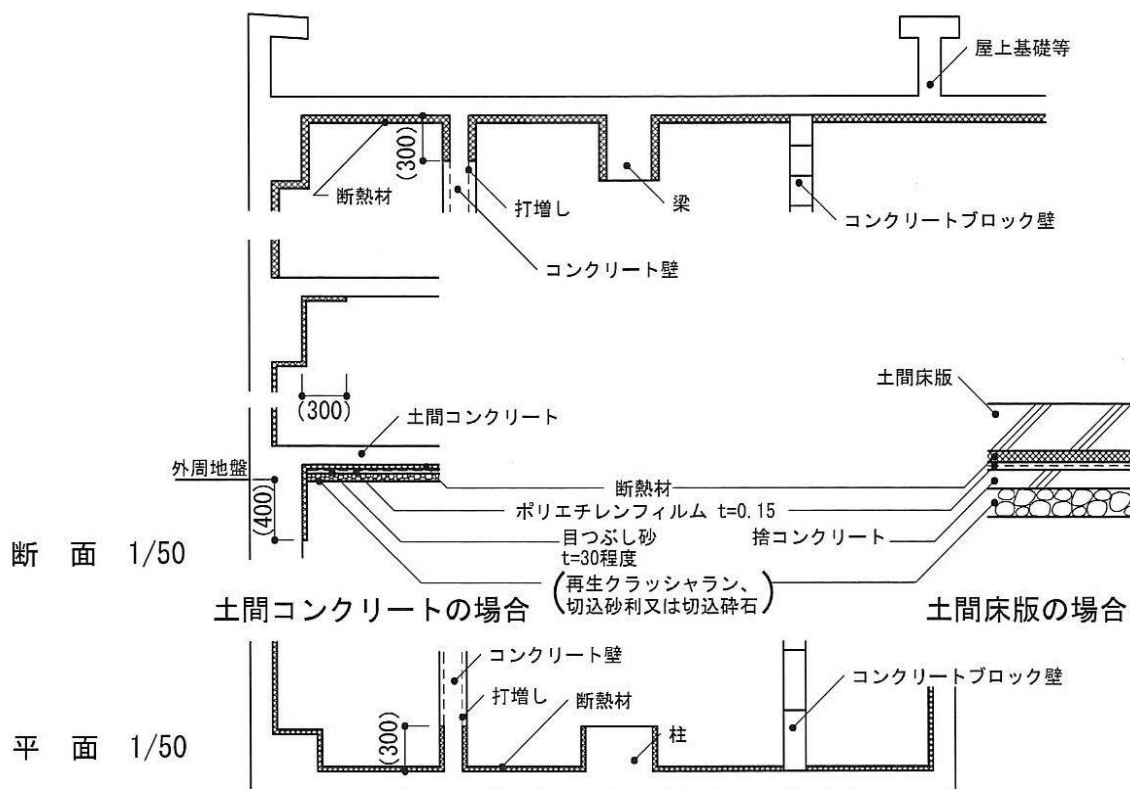
## -1 断熱材打込み(寒地の場合)

調査の結果、外壁と床スラブの接合部付近において、床スラブに生じるヒートブリッジ部に対する断熱補強が未施工であるために、冬期間の冷気が床スラブとPタイルに伝わる状態であることが分かりました。また、外壁とT字型に交わる間仕切り壁のヒートブリッジ部に対する断熱補強も未施工であることから、冬期間の冷気が間仕切り壁に伝わる状態であることが分かりました。Pタイルと間仕切り壁に、外

部から伝わった冷気と室内暖気との境界線が生じ、室内暖気側に結露が発生したという現象です。
