## 第 175 号

NPO 法人建築Gメンの会

#### マンション共用部の重要性

## □実例欠陥建築集・木造編

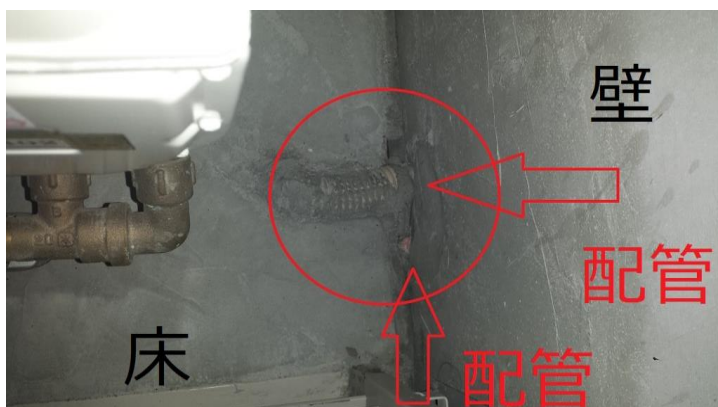
施工者に理由を聞いても、「この塩ビ管は排水の為にがあるが、ほとんど水は流れない」ということですが、最新設備の専門用語で説明され、どのような機能をもった設備の為に必要か理解できませんでした。しかし現実には、こうして漏水が起きている。しかも引き渡し前の内覧会で、それにしても、直径75ミリの塩ビ管が、なぜ、ほとんど流れるはずのない排水設備として配置されているのか？

そもそも排水の為の塩ビ管ならば、その下にきちんと排水処置がさ

一方で、新築マンションには、最新の設備が設置されています。左の写真は、その排水設備がパイプスペースにあり、そこからの漏水が見られたケースです。

れて、その水が共用廊下の排水溝までスムーズに流れる経路が必要不可欠です。
