## 建築Gメンだより

## 耐震補強の話

文責 理事 蒲生政明  
(建築Gメン 一級建築士)

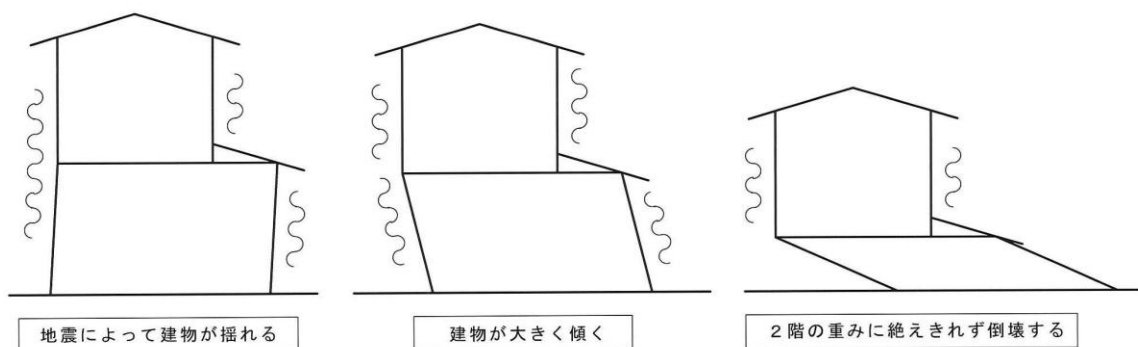
ある部分だけをいくら強固に造ったとしても、既設部分と構造が繋がっている限り、建物が倒壊すればドミノ倒しのように連鎖して倒壊する可能性があります。例えば、ジャングルジムに負荷を掛け、全体を押し倒した場合、ジャングルジムの一桧だけ部材を強くしたとしても、その一桧だけが潰れずに原形をとどめることは考えにくいと思います。

す。部分は全体の一部として同じように潰れるからです。

木造住宅の一般的な重量は、基礎を除いて約 40 トンです。総重量 40 トンの建物がねじれ、突き上げられ、引つ張られ、建物全体が倒壊したときに、建物本体と緊結する一部分だけが原形のまま残ることは稀なことだと思います。部分的に構造強度を高めたとしても、既存部分と緊結する限り既存部分の巨大な力を直に受けることになります。建物本体と緊結している状態では、部分的な一部空間の強度だけで 40 トンの建物の倒壊を食い止めるようなものです。

建物が倒壊しても一つの部屋、あるいは一エリアだけが原形を保ち、中に居る人の命を守るには、建物の構造から切り離され、独立したシェルターのようなものが考えられます。耐震シェルターの技術的特徴は、建物の重量に潰されない強度と建物本体から切り離されていることです。したがって、発売されている耐震シェルターは、製作した部材等を部屋の中に運び、組み立て、設置するものです。
