第 137号

「津波避難ビルの構造設計法」
 文責 常任理事 原田 久義
 (構造設計一級建築士 建築Gメン)

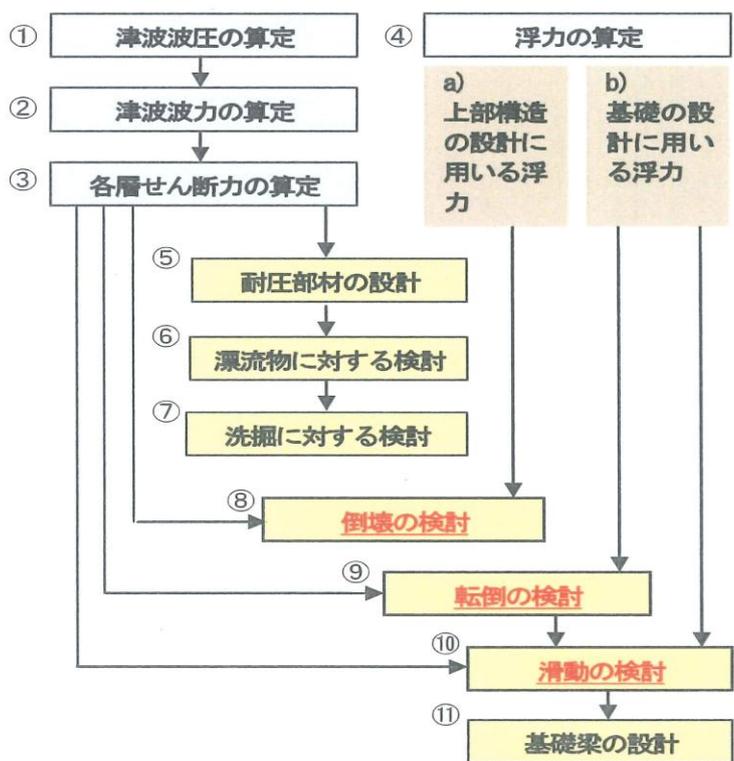
図1 津波避難ビルの構造設計の流れ

今回の見直しでは、津波避難ビルの構造設計の方針として上記の考え方は変更せず踏襲する。すなわち、津波避難ビルの設計においては表1の3項目に関する検証を行う。また、受圧面の部材の扱いは、従来通り耐圧部材(津波波圧を直接受け、破壊しないように設計する部材)と非耐圧部材(津波波圧を直接受け、破壊することを許容する部材)に分類し、耐圧部材では津波波圧に対して破壊しないことを確認する。
