第222号

水害の被害に遭わないために知っておくこと

□実例欠陥建築集・木造編

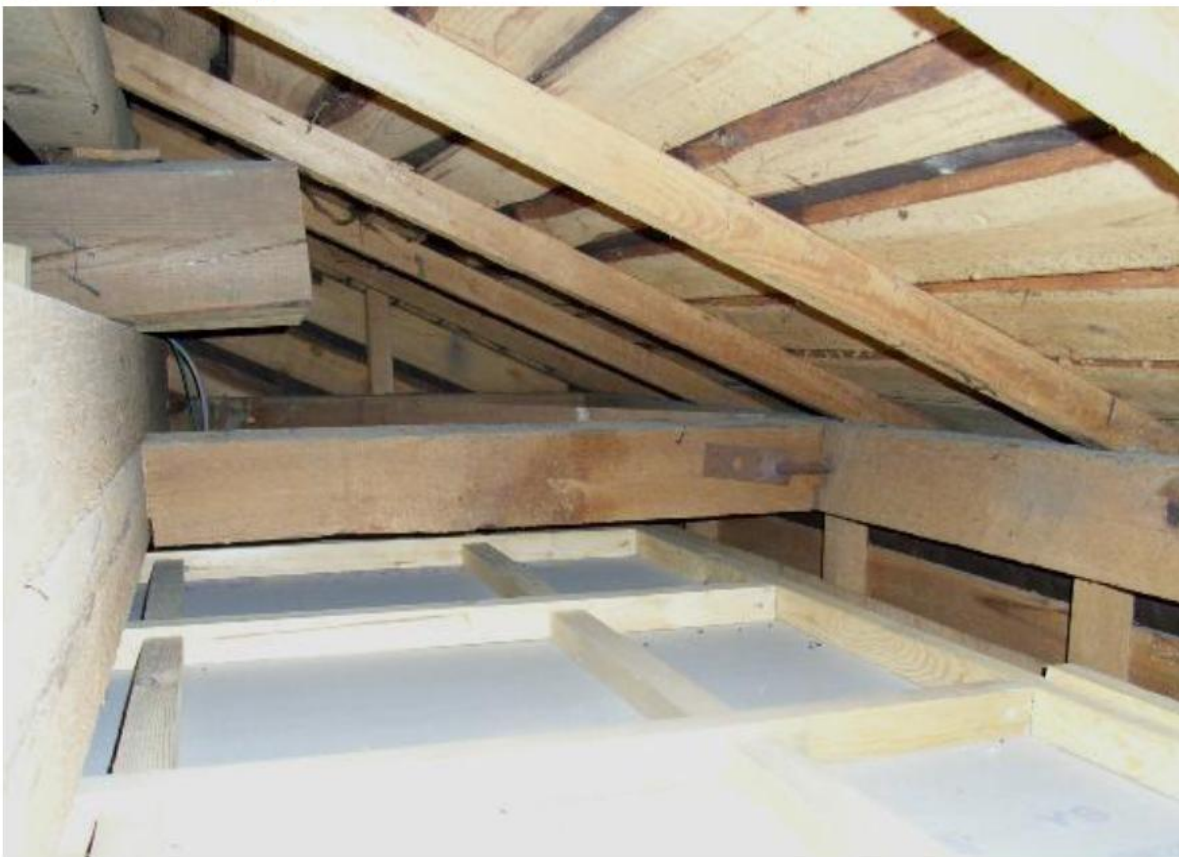
瑕疵の特徴

屋根直下の天井裏に断热材施工なし。
公庫仕様書7.2.1(断热構造とする部分).イに
違反。

解説

小屋組が換気されていて、外気に通じている屋根直下の天井裏に断热材が施工されていないため、居室の熱が小屋組に逃げてしまう。
