基礎(布基礎)

01007

基礎の寸法不足と芯ずれ

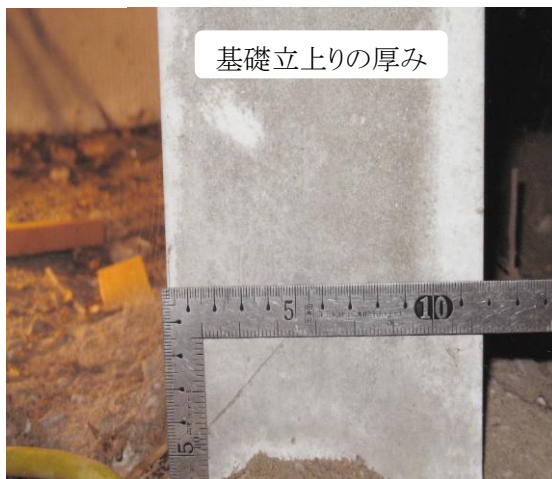
写真1

1. 基礎立上り部分の寸法が、基礎全体にわたり、設計図記載の寸法に対して不足している。(写真1)
2. 基礎立上り部分の位置が、建物芯から大きくずれ、土台が基礎から外れている。

基礎立上り部分の寸法は、設計図(確認申請図)に高さ500mm厚み150mmと記載している。しかし、実際には、高さ433mm、厚みは117mmしかなく、設計図記載の寸法に対して大きく不足している。

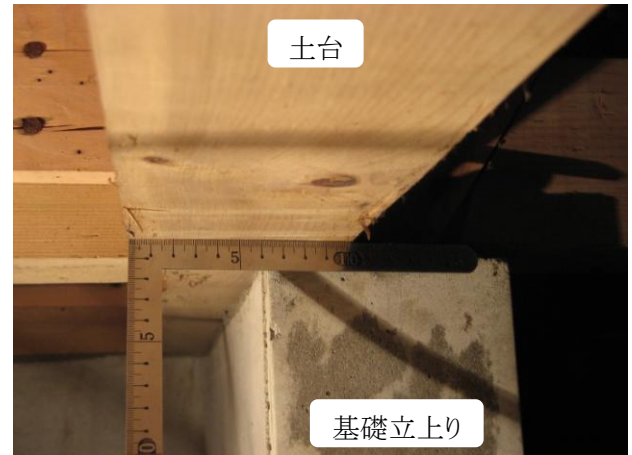
写真2

(写真2)

更に、基礎の位置が建物芯から大きくずれため、土台は基礎から60mm外れている。

この上部は、筋かいが取り付く耐力壁であり、基礎と土台は緊結しなければならない。しかし、基礎のずれによって、アンカーボルトによる基礎と土台の緊結は行われていない。

土台と基礎の緊結については、施行令第42条2項で規定している。
