第43号

NPO法人建築Gメンの会
〒206-0025
東京都多摩市永山4-2-4-108
発行責任者:理事長大川照夫
TEL 042-311-4110
FAX 042-311-4125
E-Mail jimukyoku@kenchiku-gmen.or.jp
HomePage URL
<http://www.kenchiku-gmen.or.jp/>

第一回研修会報告

捨てコンクリートは施工しなくても良いの？

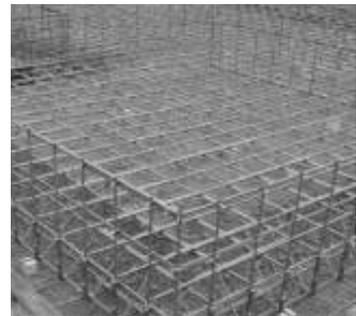
写真A

さまで掘り下げ)し、写真Aのように、砕石(砂利)を敷設・転圧後、

捨てコンクリートを未施工のまま、鉄筋を配置、型枠を組み上げ、コンクリートを打ち込む施工を多く見かけますが、未施工の場合次のような問題が起こります。

写真Aのようなベタ基礎工法にあつては、鉄筋が配置された下に捨てコンクリートも防湿用のビニールシートも施工されていないため、基礎底盤コンクリートの下面は平滑のはずなく、写真Bのようにジャンカ状になり、スペーサーは60mmのものが使用されているにもかかわらず、コンクリート強度と鉄筋のかぶり厚さが不足している疑いが高いと考えます。

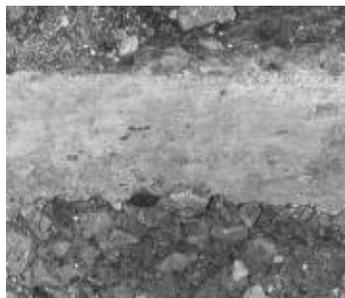
写真B

写真B中央、水平の帯状になった部分は布基礎底盤の側面です。

下面はモルタル成分が漏出し、平滑でなく、ジャンカ状となっていることが判ります。この部分の厚さは当初15cmで施工したようです。しかし

ちなみに、写真B・Cの案件は、上屋にも小さな瑕疵事象が幾つかありましたが、これらについての修繕は充分可能と考えておりました。しかし、『基礎を修繕することは事実上困難』という結論に至り、施工者は新築時の契約金額とほぼ同額の弁済額を支払い、消費者にあつては解決までの長い年月と調査・弁護士・解体等の費用負担が生じ、双方にとって大きな痛みを伴う和解に至つたと聞いております。

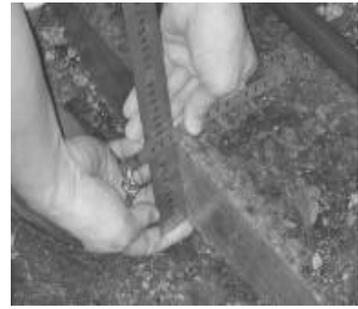
写真C

計測時、厚さは11cm程度(写真C)しかなく、しかも下面は骨材を指先で掻き巻くことができませんでした。コンクリート強度が欠如していることが明白です。
